## **ORZECZENIE TECHNICZNE**

dotyczące stanu technicznego konstrukcji

Pomnika Żołnierzy Radzieckich

Adres obiektu: Działka Nr 12-2/11, Lidzbark Warmiński, ul. Bartoszycka

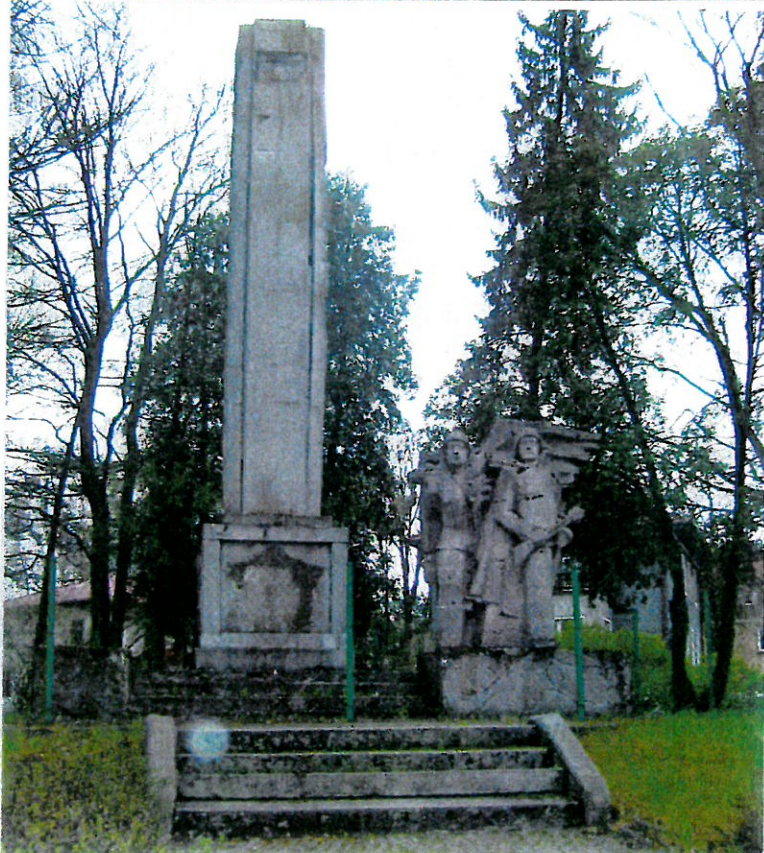
FOT. NR 1

ELEWACJA ZACHODNIA  
- BRAK TABLICY NA  
COKOLE OBELISKU.

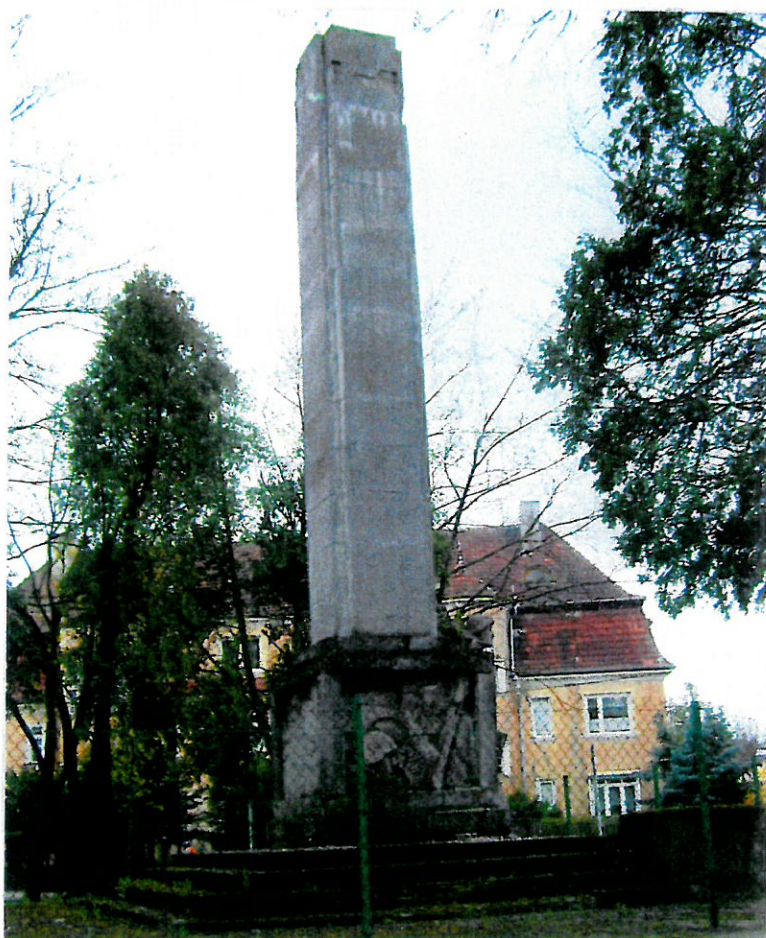
FOT. NR 2

ELEWACJA WSCHODNIA  
WIDOCZNE ZACIEKI I  
SPEKANIA OSŁONY.

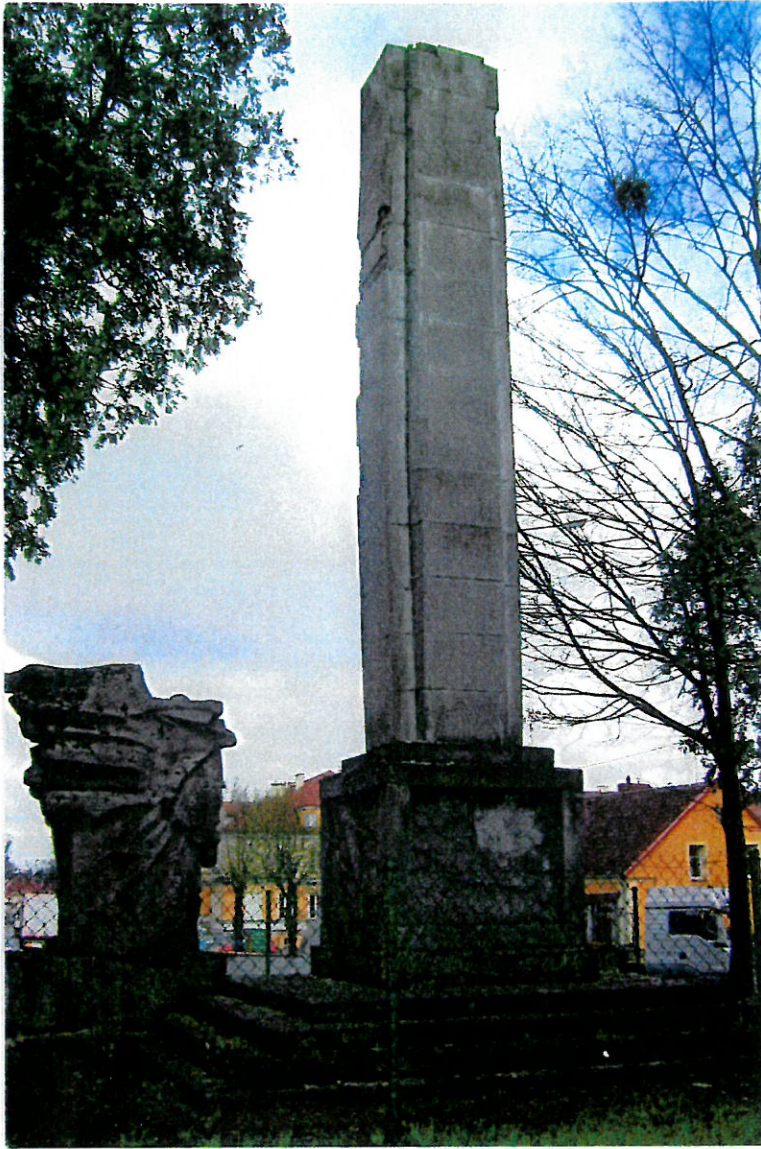
FOTOGRAFIA NR 3

Stan techniczny obelisku właściwego jest wysoce niezadawalający. Stwierdzono ze wszystkich stron obelisku odspojenie się bloczków wykładziny na odległość  $10 \div 50$  mm od trzonu murowanego. Na styku poszczególnych bloczków pojawiły się rysy miejscami porośnięte mchem. Na wierzchołku obelisku nie stwierdzono przykrycia po zdemontowanym helmie z herbami radzieckimi.

TYLNA STRONA WSCH.  
OBELISKU - ODSPOJONA  
OSKONA Z BŁOCKÓW  
ŁASTRKOWYCH,  
WIDOCZNE ZACIEKI.

- 4.2. Przedmiotowy obelisk murowany z uwagi na zły stan techniczny zagrażający awarią i zagrożeniem bezpieczeństwa ludzi, zaleca się rozebrać w całości, bez możliwości wykorzystania materiału z rozbiórki.

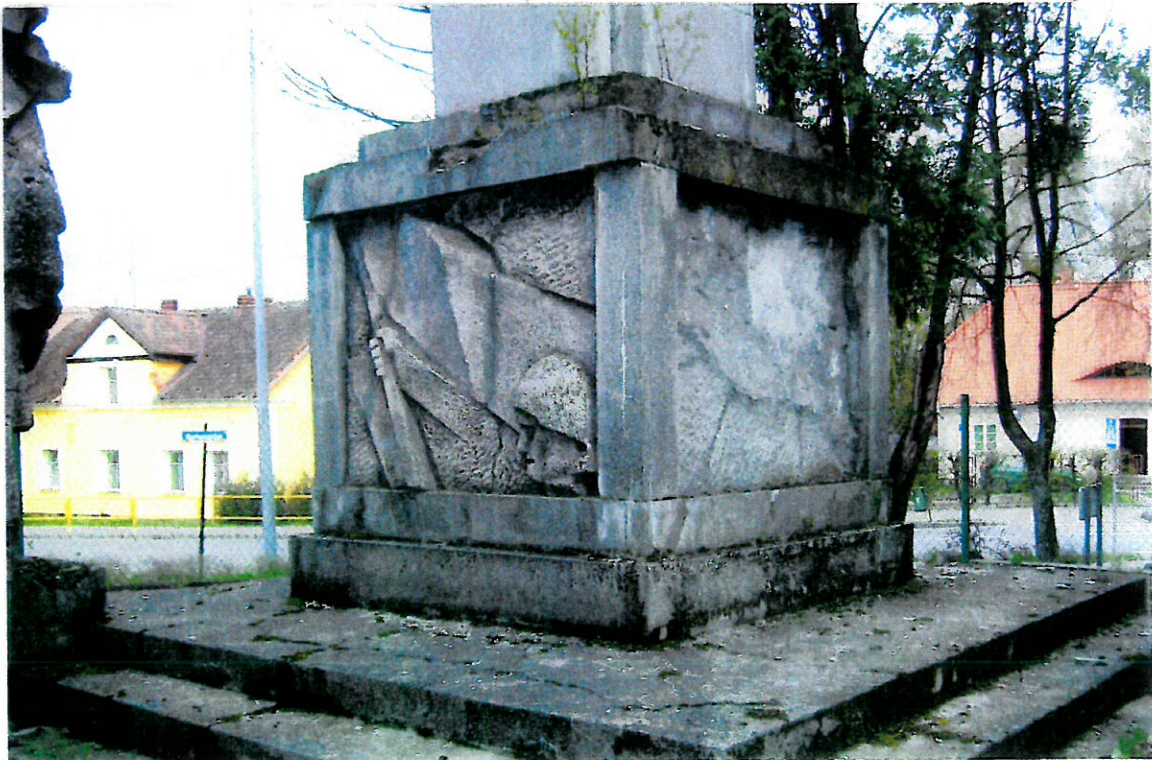
FOT. 4

Wszystkie płyty dekoracyjne są silnie spękane a styki obramowania mocno zarysowane.

PODSTAWA OBELISKU - PŁASKORZEŻBA NA ŚCIANIE PŁD.

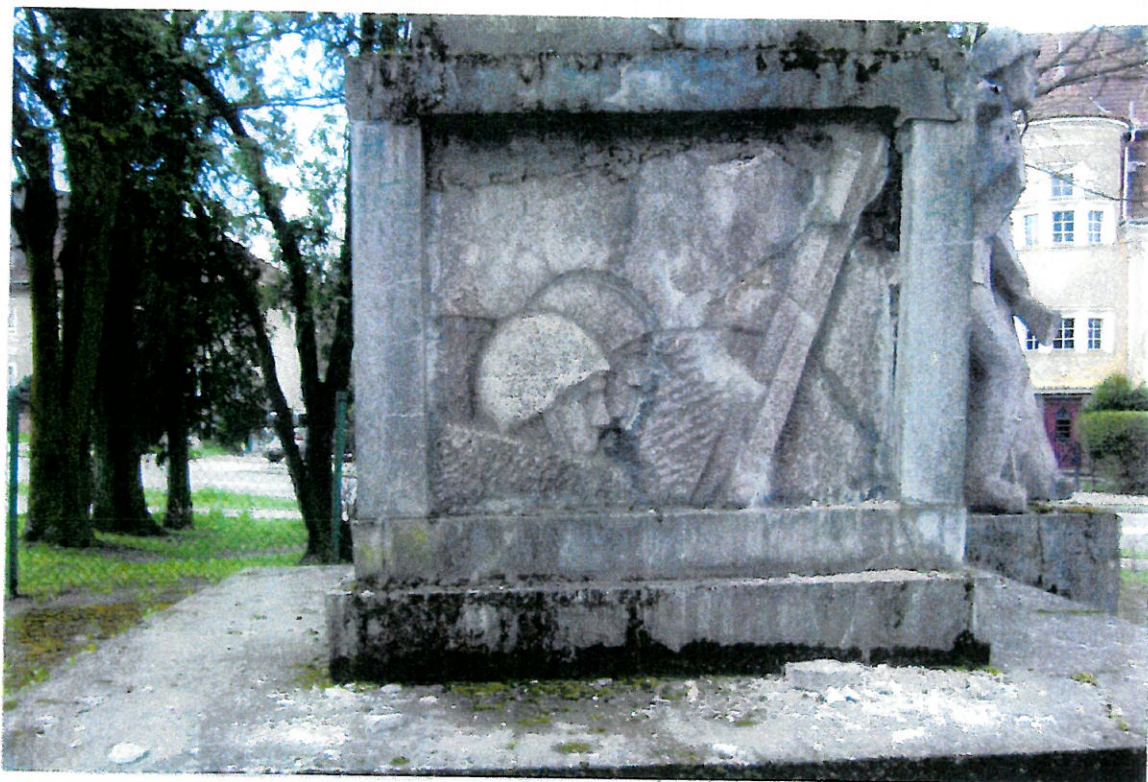
FOT. 5

W/SCHODNIA STRONA COKOŁU Z PŁASKORZEŻBĄ.

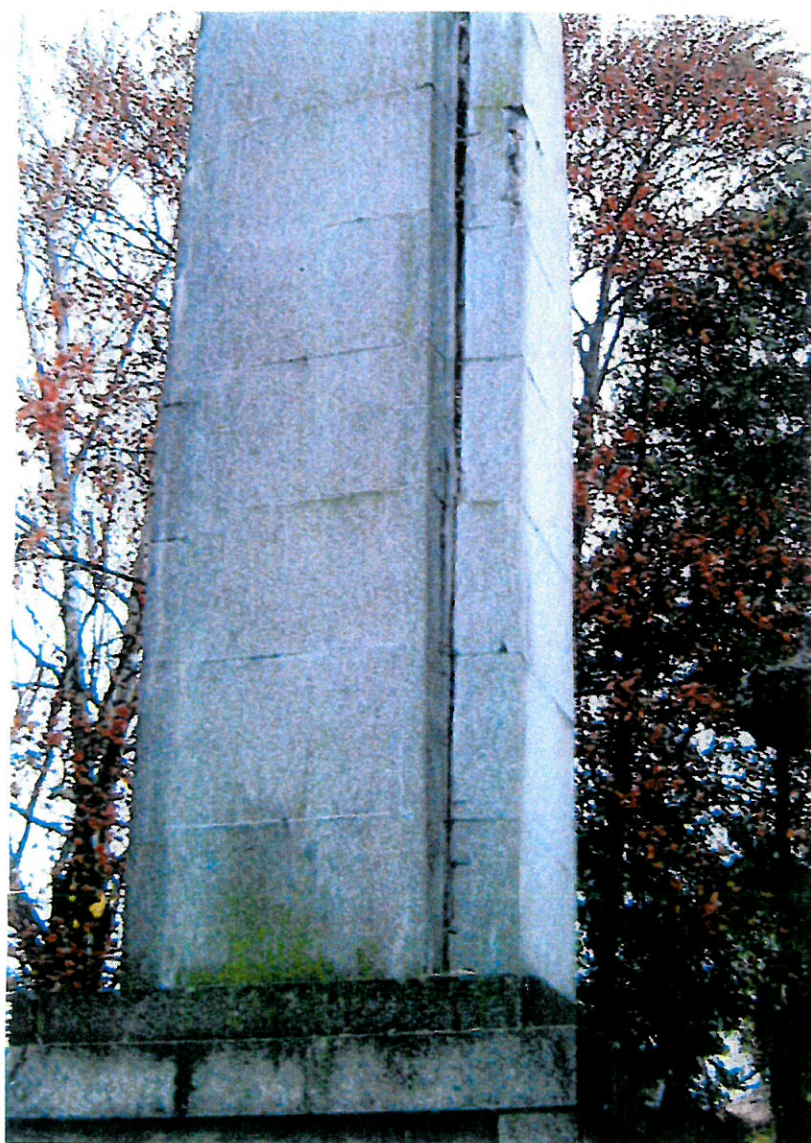
FOT. 6

FRAGMENT OBELISKU-  
- ODSPÓJONE BŁOCZKI  
OSKONOWE OD TRZONU.

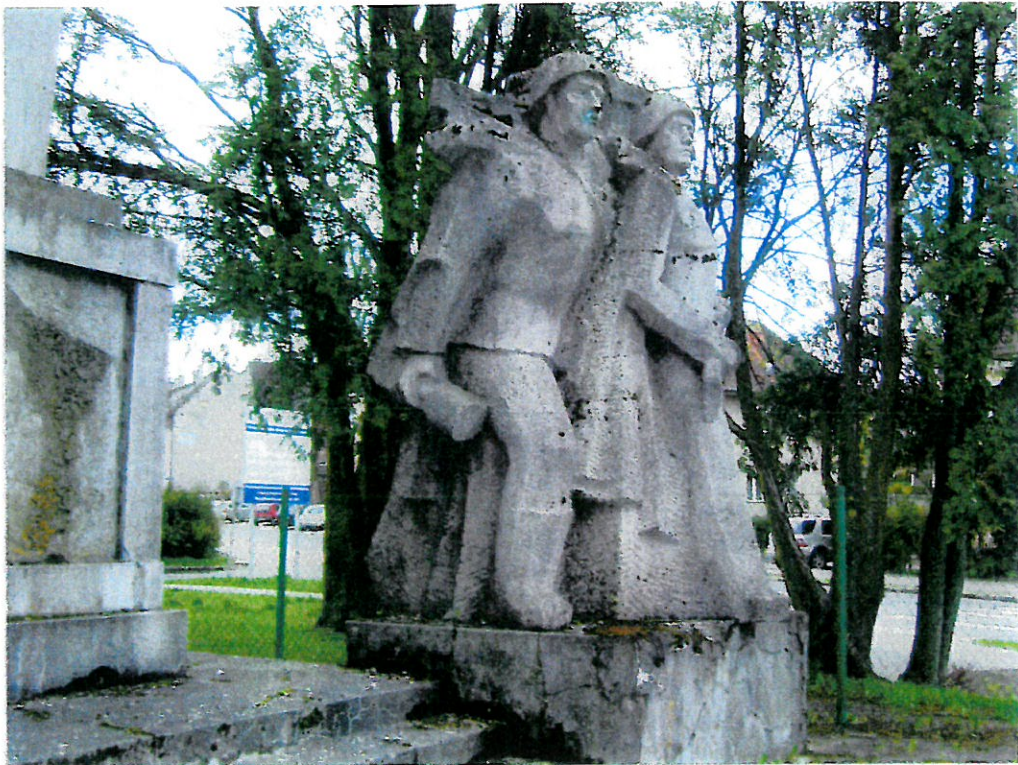
FOT. 7

ELEWACJA PRZEDNA POSĄGU - FRONT

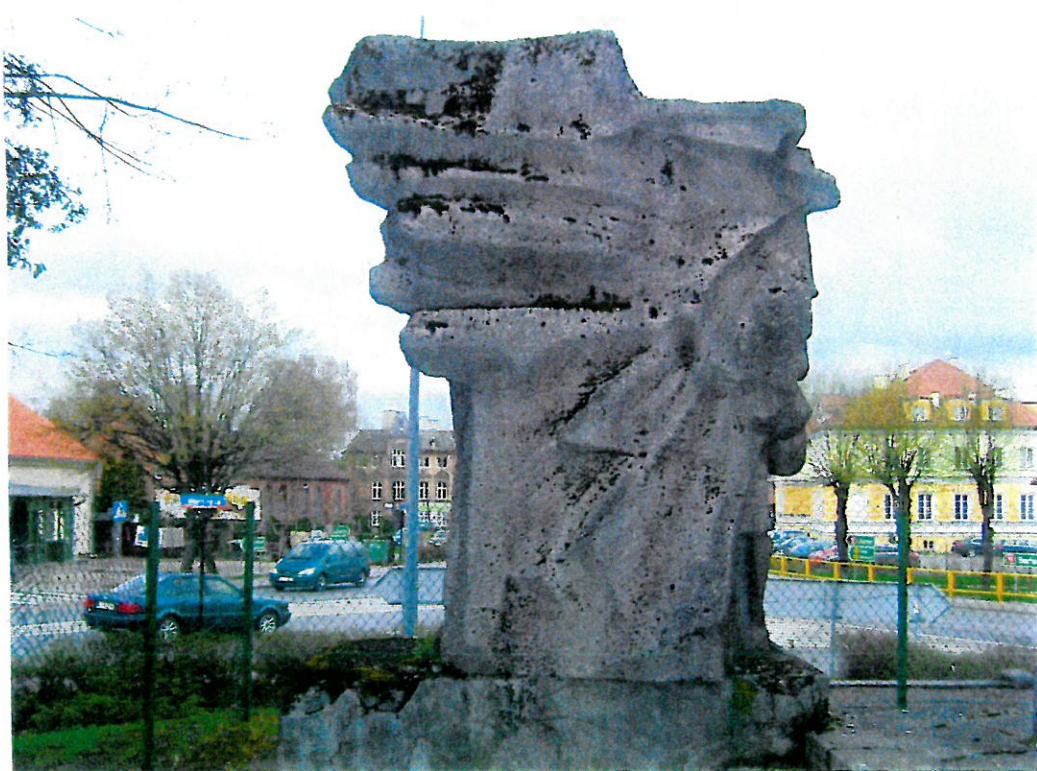
FOT. 8

ELEWACJA TYLNA POSĄGU ŻOŁNIERZY. - WSCHÓD.

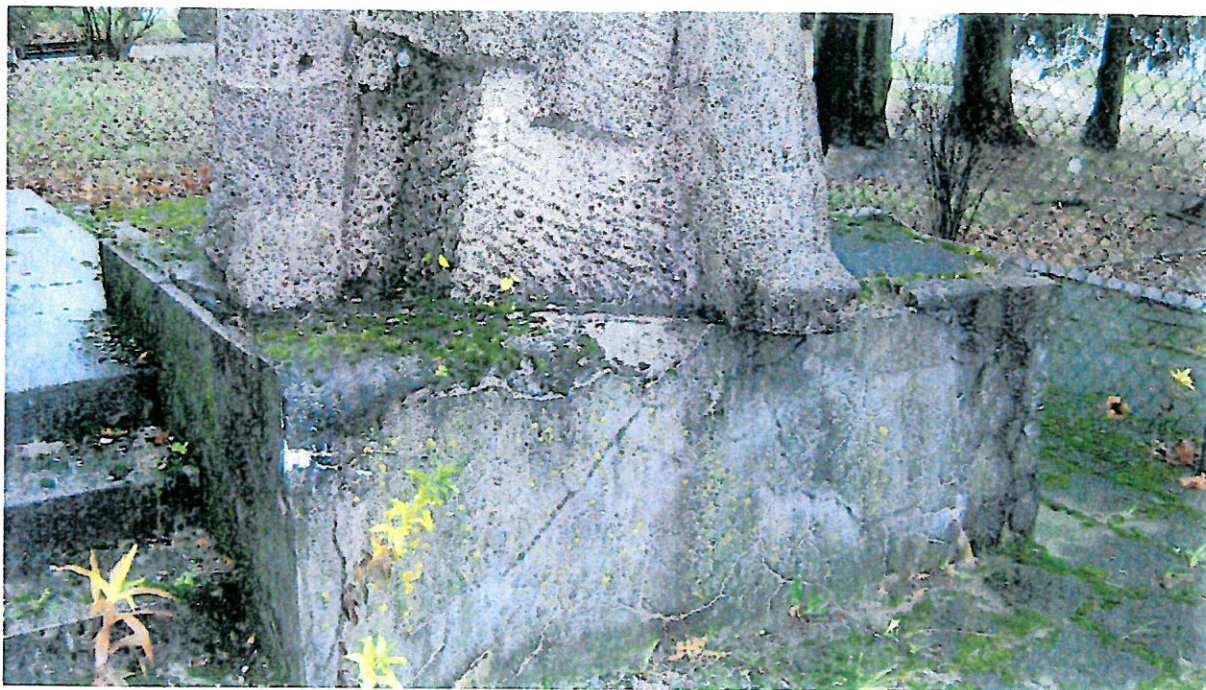
FOT. 9

COKÓŁ POSĄGU - BETON OBLÓŻONY TYNKIEM SZLACHETNYM

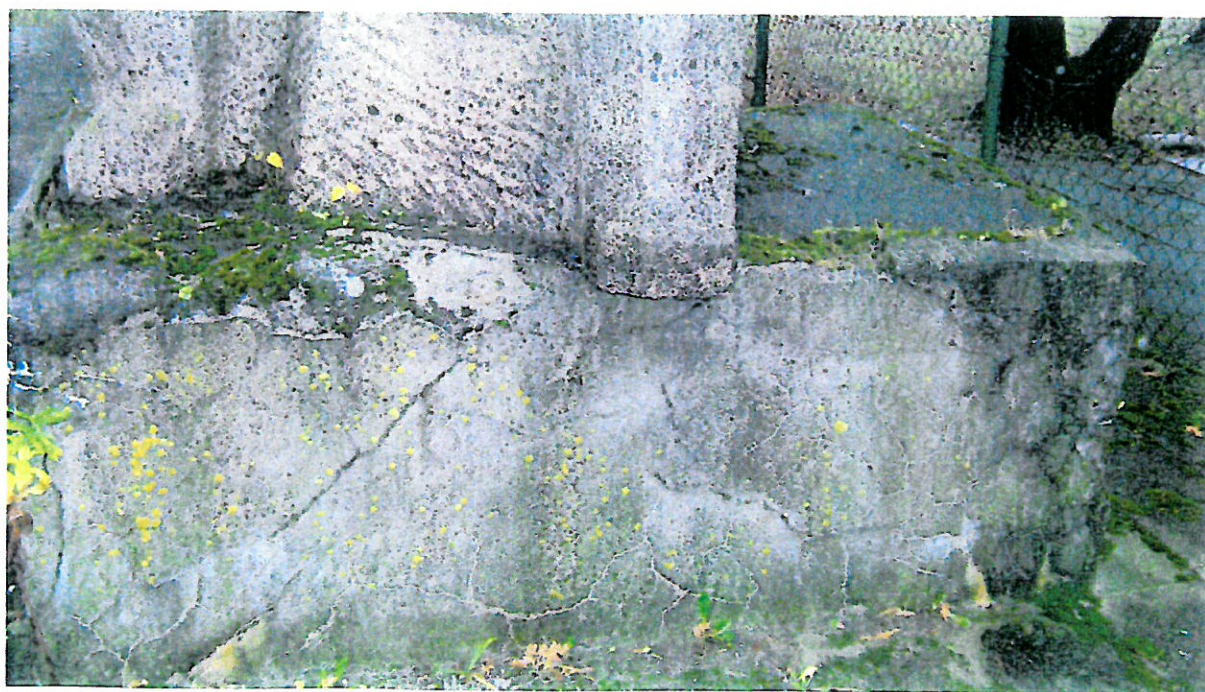
FOT. 10

Pomnik figuralny ustawiony jest na betonowym postumencie, wykonanym jednocześnie z fundamentem. Postument w części nadziemnej jest wyprawiony tynkiem szlachetnym. Tynk na postumencie jest spękany ze wszystkich stron, występują miejscowe ubytki zaprawy.

COKÓŁ POSĄGU - WID. LICZNE SPEKANIA FAKTURY

Cokół betonowy wykonany z materiału nienajlepszej jakości, wykazuje odpadanie tynku szlachetnego i ubytki betonu.
