## PROTOKÓŁ KONTROLI

**STAROSTWO POWIATOWE W LIDZBARKU WARMIŃSKIM**

**Przebudowa i zmiana sposobu użytkowania poddasza bursy przy ZSiPO w Lidzbarku  
Warmińskim**

Badanie okoliczności i przyczyn wypadku przy pracy, jakiemu w dniu 07.03.2018 uległ

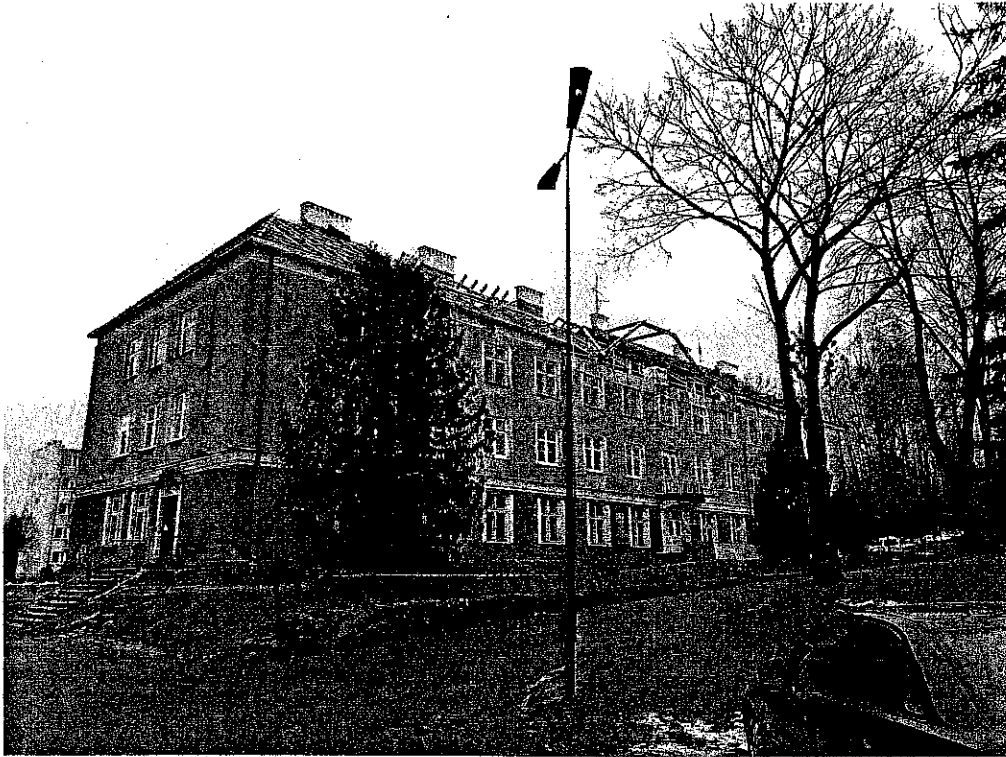
fot. 1.

Remontowany budynek – 3 kondygnacyjny z poddaszem. Dach dwuspadowy (fot. 1, 2). Wysokość od poziomu terenu do kalenicy ok. 15 metrów.

Widok na budynek, gdzie trwa przebudowa poddasza (front).

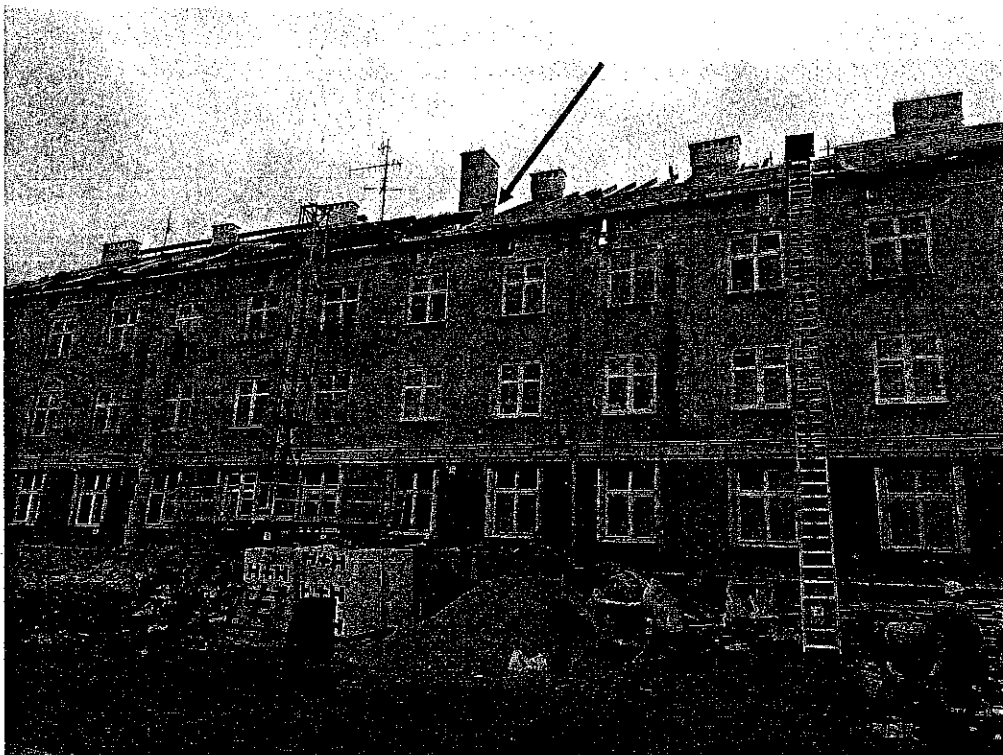
fot. 2.

Widok na budynek, gdzie trwa przebudowa poddasza (tył).  
Zieloną strzałką zaznaczono komin, przy którym doszło do wypadku.

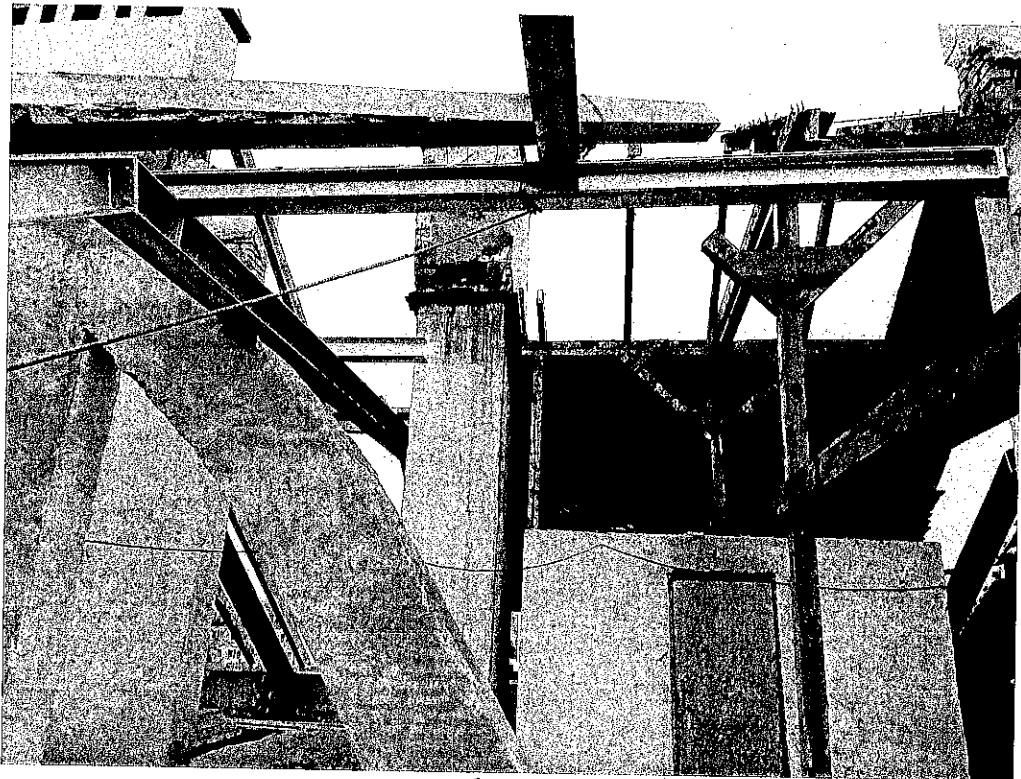
fot. 5.

Widok na komin, przy którym doszło do wypadku z poziomu stropu poddasza.

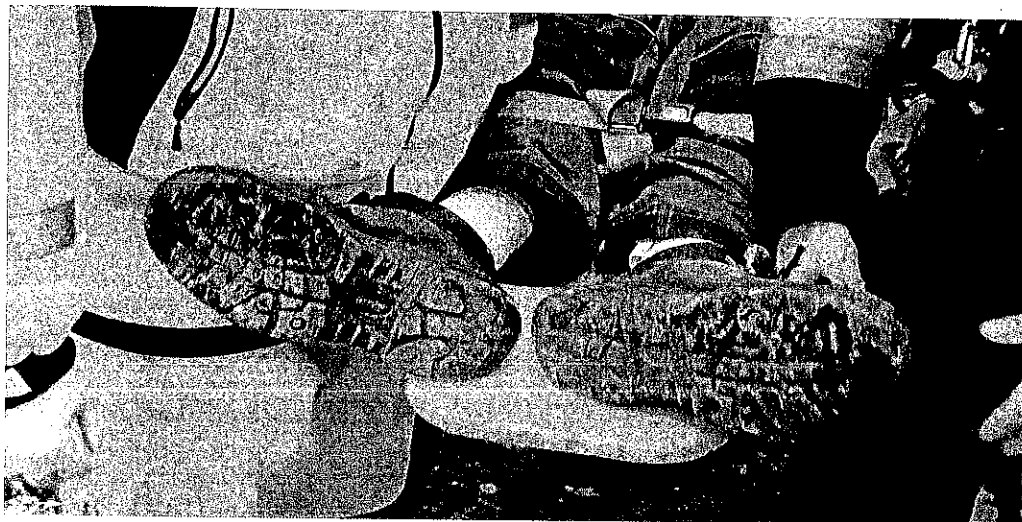
fot. 6.

Jak wynika z zeznań świadków , podczas wykonywania prac demontażu pokrycia dachu budynku (w dniu wypadku) posiadał szelki i linkę bezpieczeństwa (podbieta do elementu konstrukcyjnego dachu) oraz hełm ochronny. Ponadto ustalono, że miał na sobie obuwie robocze – odpowiednie do rodzaju wykonywanych prac (fot. 6). Podeszwy ww. obuwia miały bieżnik lekko zużyty, co mogło spowodować, że obuwie mogło bardziej się ślizgać po podłożu w porównaniu do obuwia nowego.

- lekko zużyty bieżnik obuwia roboczego poszkodowanego, stwarzający możliwość poślizgnięcia się na nierównej powierzchni demontowanego pokrycia dachowego.

Fragment zdjęcia wykonanego przez Straż Pożarną w Lidzbarku Warmińskim w dniu 07.03.2018.

Widoczne obuwie robocze jakie miał na sobie poszkodowany po wypadku.

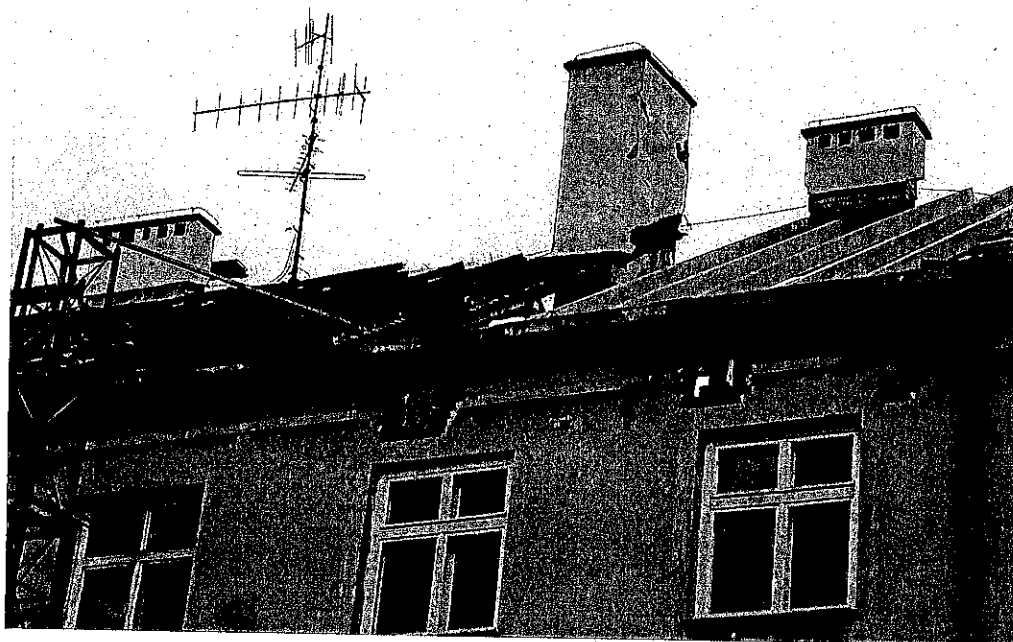
fol. 3.

Przybliżenie na komin, przy którym doszło do wypadku.

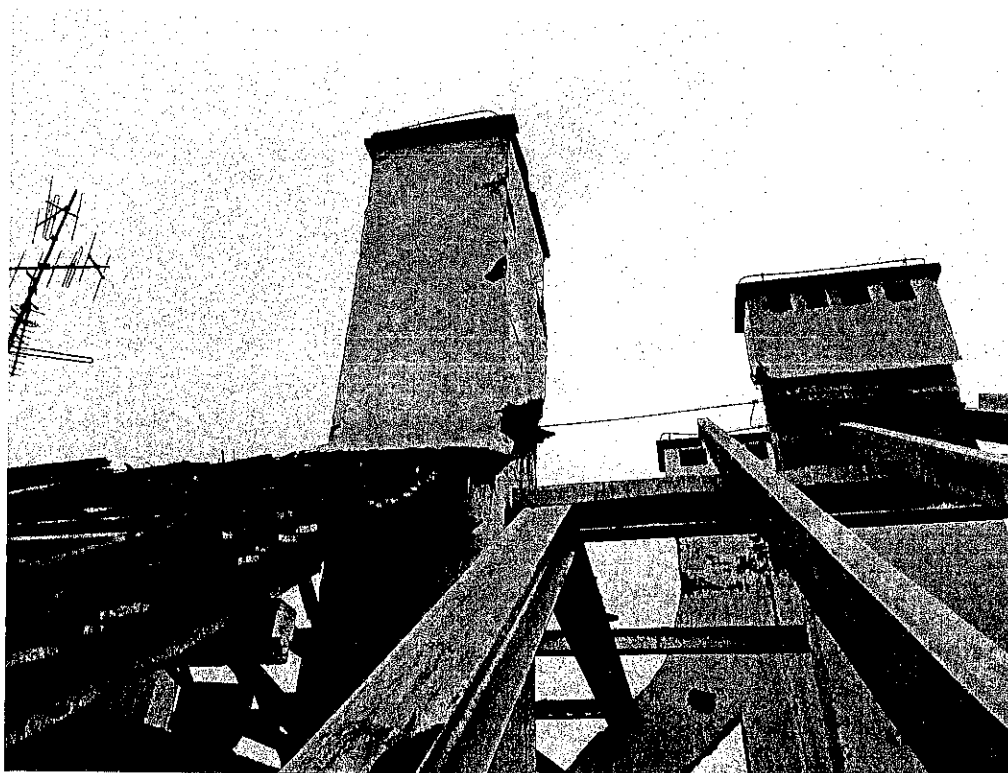
fol. 4.

Jak ustalono, w czasie wypadku nie padał deszcz, niebo było pochmurne. Nie wiadomo, czy podłoże, po którym chodził poszkodowany było śliskie czy suche. Natomiast na podłożu przy kominie zalegały kawałki gruzu (widoczne na fot. 4). Ponadto podłoże przy kominie było nierówne, z uwagi na konstrukcję: Deski połaciowe po których chodził miały długość od 3 do 6 metrów i były ułożone (zamontowane) na „zakładkę” (fot. 4). Na deskach połaciowych leżały umocowane prostopadle co kilka metrów podłatniki – deski o szerokości 12 cm i grubości 3 cm. Na podłatnikach (prostopadle) przymocowane były łaty o wysokości 4 cm i szerokości 6 cm w odstępie co ok. 30 cm (fot. 4). Poruszanie się po takim podłożu wymaga od pracownika ostrożności i uwagi (koncentracji).

Miejsce wypadku. Przy kominie, do którego dochodzi stare pokrycie dachu widoczny kawałek blachy (wydry), o który prawdopodobnie uderzył głową poszkodowany w chwili osuwania się. Pom lewej stronie przy kominie widoczne kawałki gruzu.
